Estudio de lesiones de la Basílica de Santa María de Alicante

Trabajo Fin de Grado

Autora:
Cristina Martínez Prats

Septiembre 2020

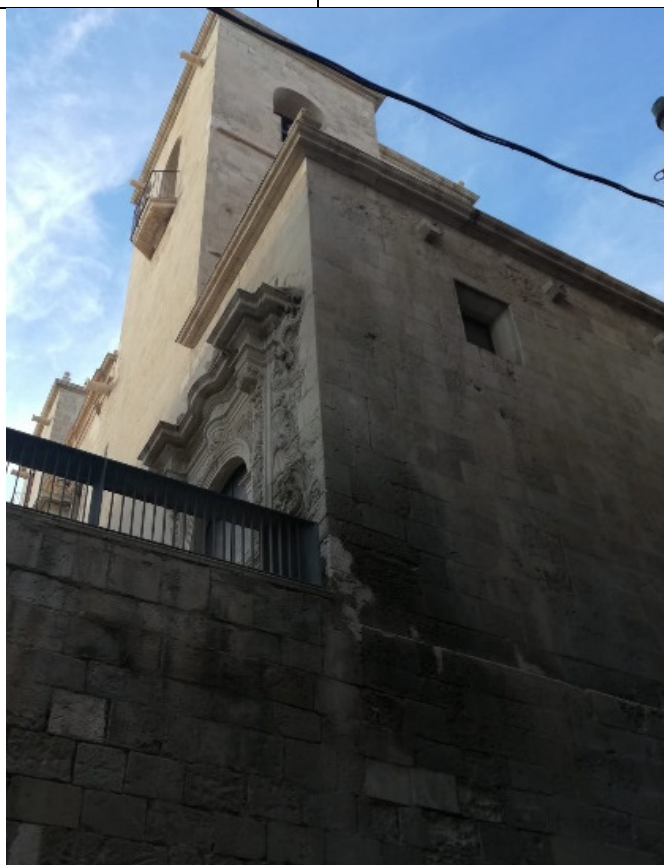
Figura 166: Daños en esquina Sureste

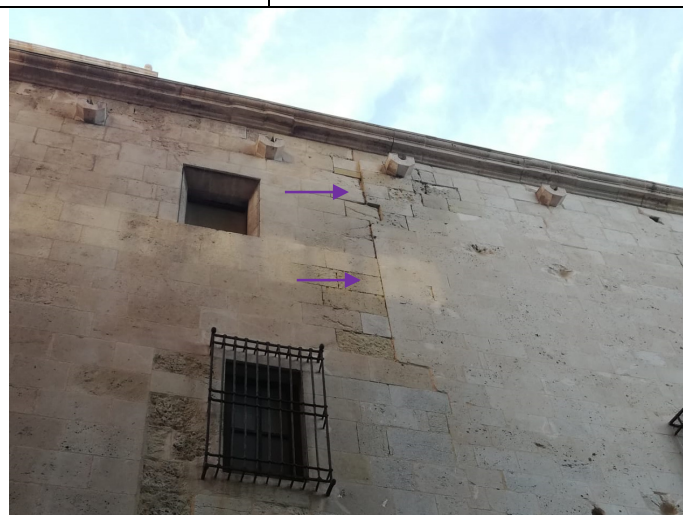
Figura 213: Detalle fisuras fachada Este (2)

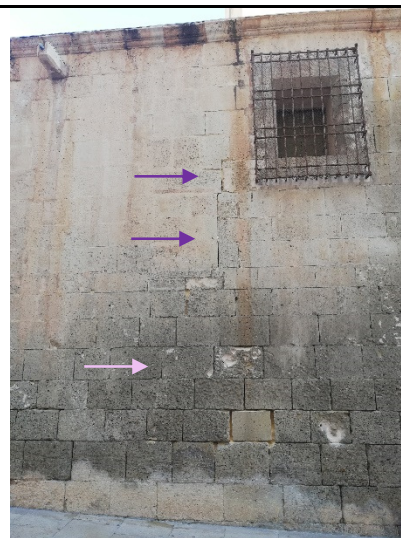
Figura 216: Grietas junto hueco de ventana

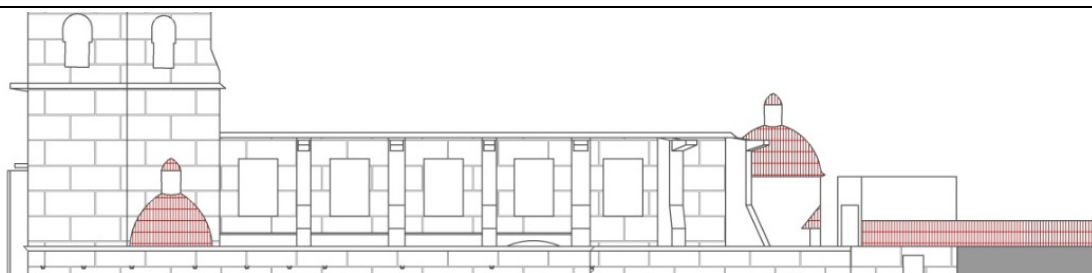
Figura 227: Detalle rotura tejas Fachada Este

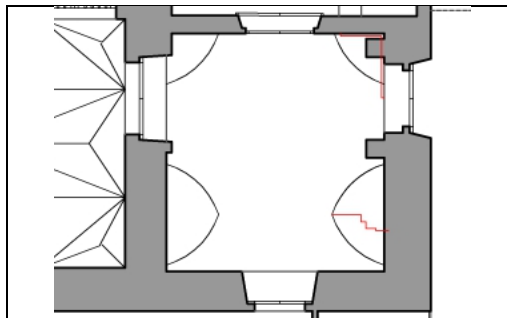
Figura 235: Lesión M8-Detalle planta Biblioteca

Sobre el acceso de la Biblioteca hacia la Sala Capitular, aparece una grieta en el encuentro con el paramento vertical que recorre el primer luneto de la bóveda por el rejuntado de los sillares. De 1cm de espesor aproximado. No se aprecia si es pasante. Necesario realizar catas y seguimiento.

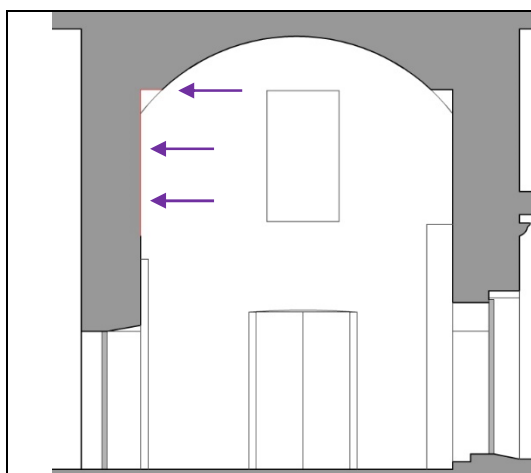
Figura 236: Detalle grieta alzado-sección Biblioteca

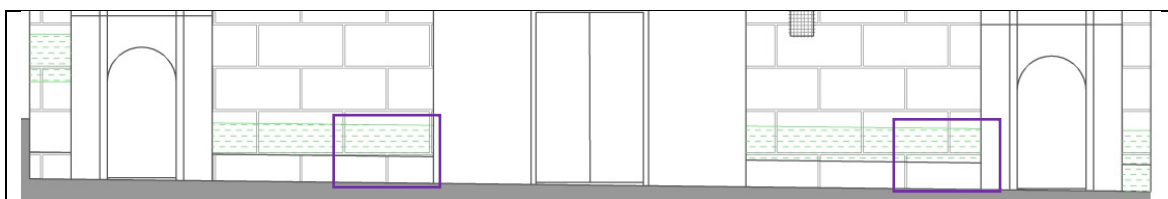
Figura 284: Detalle erosión zócalo fachada Sur

Se realizan catas para verificar si la estabilidad del elemento se ha visto comprometida por la dilatación y rotura de vasos capilares. Si mantiene sus condiciones se deja la erosión. Igualmente, se corta con radial el rejuntado de los sillares para inyectar mortero de cal que permita la transpiración en caso de continuar las filtraciones. En caso negativo, se sustituyen los sillares más afectados por la rotura ($\geq 30\%$ volumen sillar afectado).
